## MESSAGGIO MUNICIPALE No. 806

**MM no. 806 – Richiesta di un credito di CHF 195'000.- (IVA 8.1% inclusa) per la sostituzione dei serramenti e adeguamento tecnico causa delle infiltrazioni presso il tetto del corridoio delle scuole elementari**

## RELAZIONE TECNICA

OGGETTO: INFILTRAZIONE TETTO CORRIDOIO EST

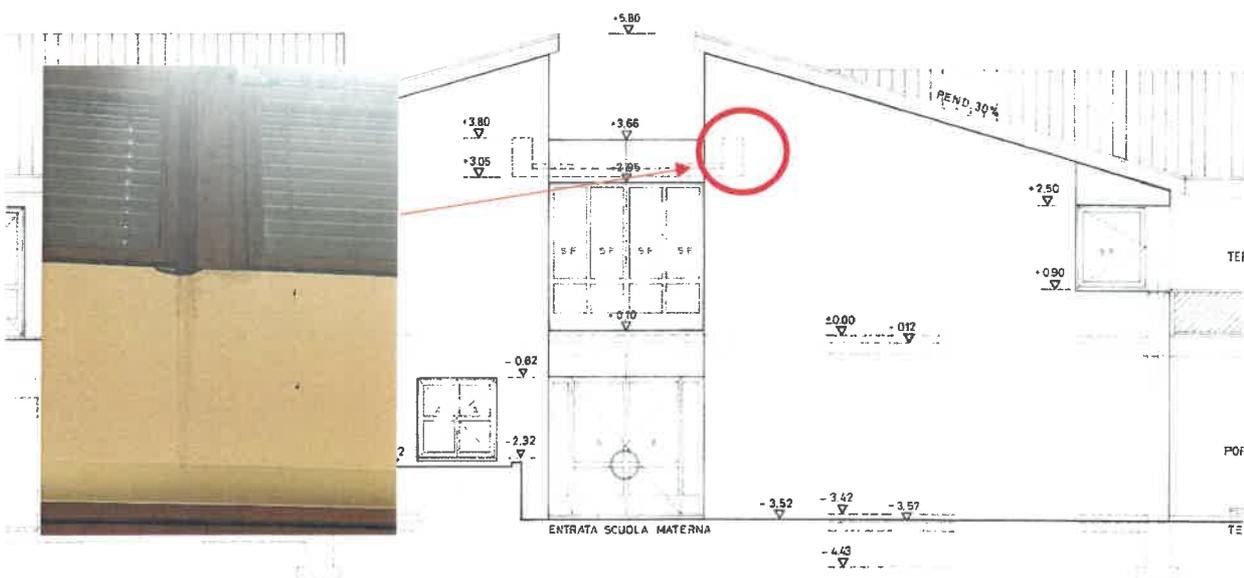
La scuola elementare ha un corridoio interno coperto da un tetto piano che fa da giunzione delle falde del tetto. Durante le intense precipitazioni è stata riscontrata un'importante infiltrazione di acqua all'interno delle aule proveniente dalle finestre sopra-luce situate tra il tetto e la soletta di copertura del corridoio.

A seguito di tale problema sono stati eseguiti gli accertamenti del caso ricercando la causa delle infiltrazioni, coinvolgendo alcuni artigiani per valutare approfonditamente le criticità. La prima problematica riscontrata è la completa corrosione nella parte inferiore delle lamiere di copertura tra i montanti delle finestre. Inoltre, il davanzale delle finestre che si affacciano

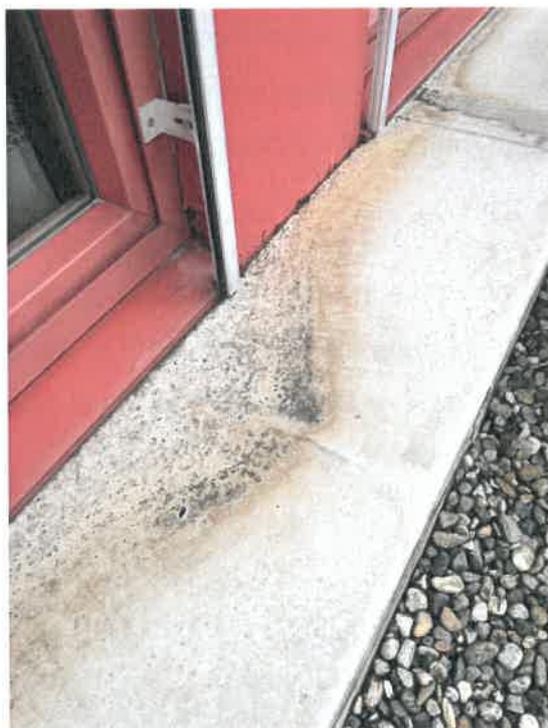
sul corridoio è stato realizzato con una pendenza abbastanza marcata verso il serramento favorendo il ristagno di acque meteoriche e la conseguente infiltrazione delle acque.

*Foto davanzale finestre su corridoio*

- a) sostituzione isolamento termico sui davanzali (riduzione spessore);
- b) rifacimento dell'impermeabilizzazione dei davanzali con le pendenze adeguate;
- c) sostituzione dei serramenti esistenti con elementi di nuova generazione (triplo vetro);
- d) sostituzione dei motori elettrici di apertura dei serramenti;
- e) sistemazioni danni interni causati dalle infiltrazioni.

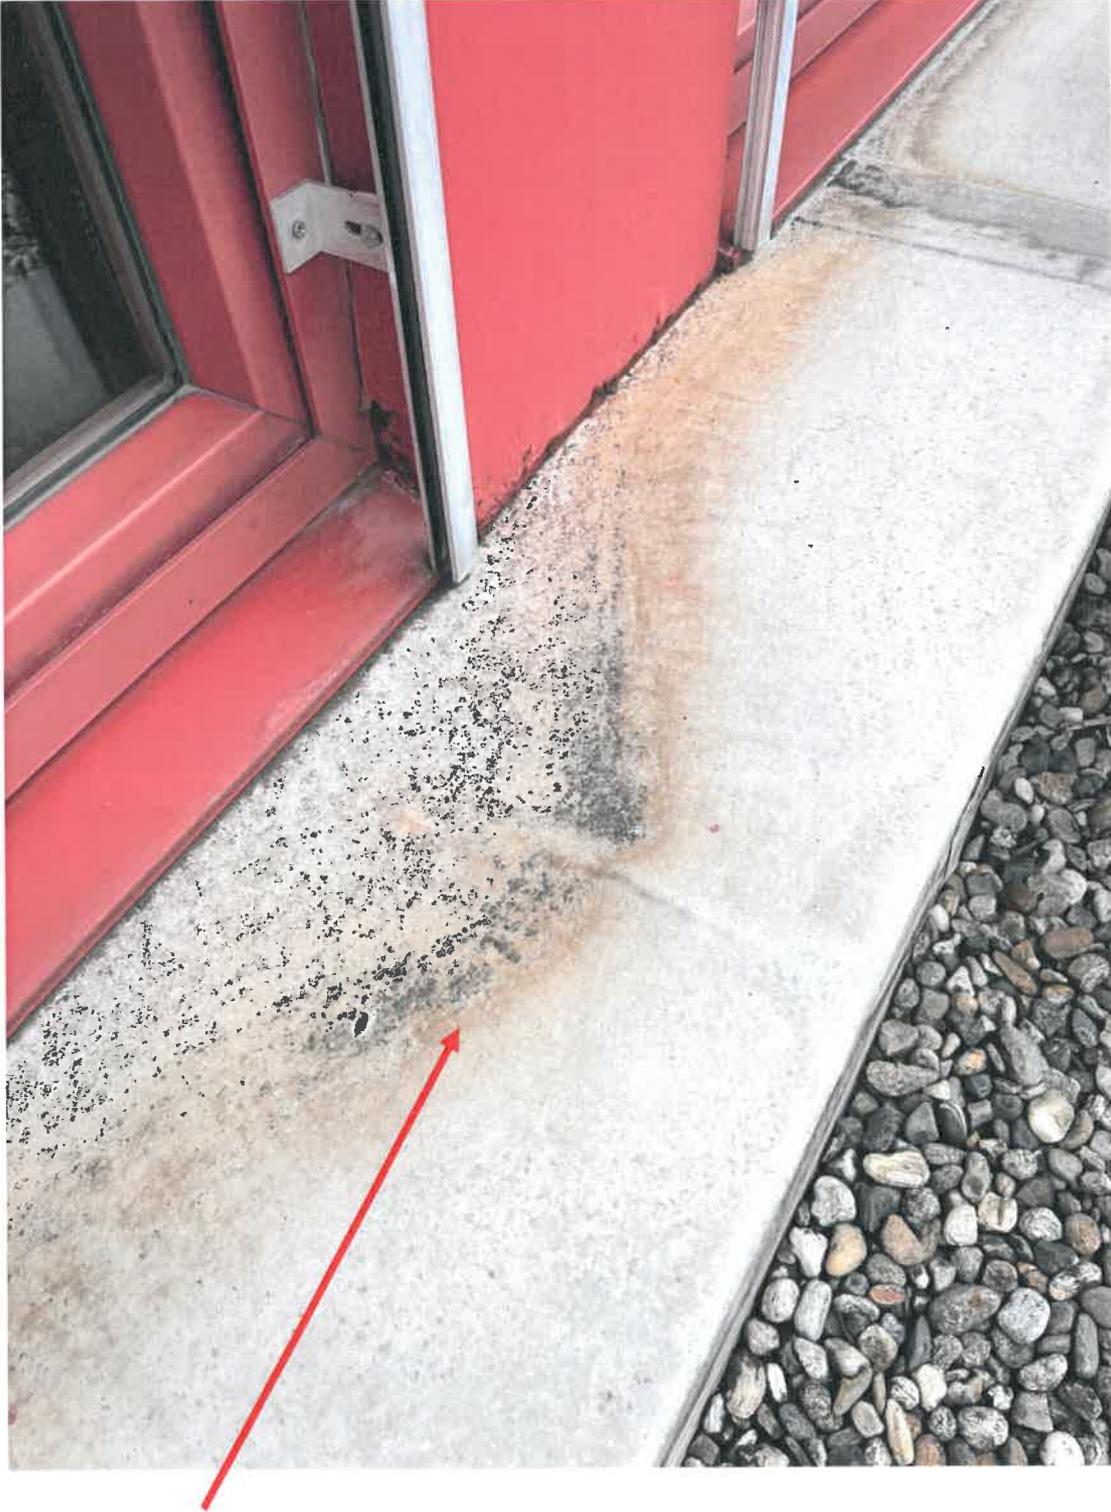
Davanzale esterno finestre

Ristagno acque meteoriche

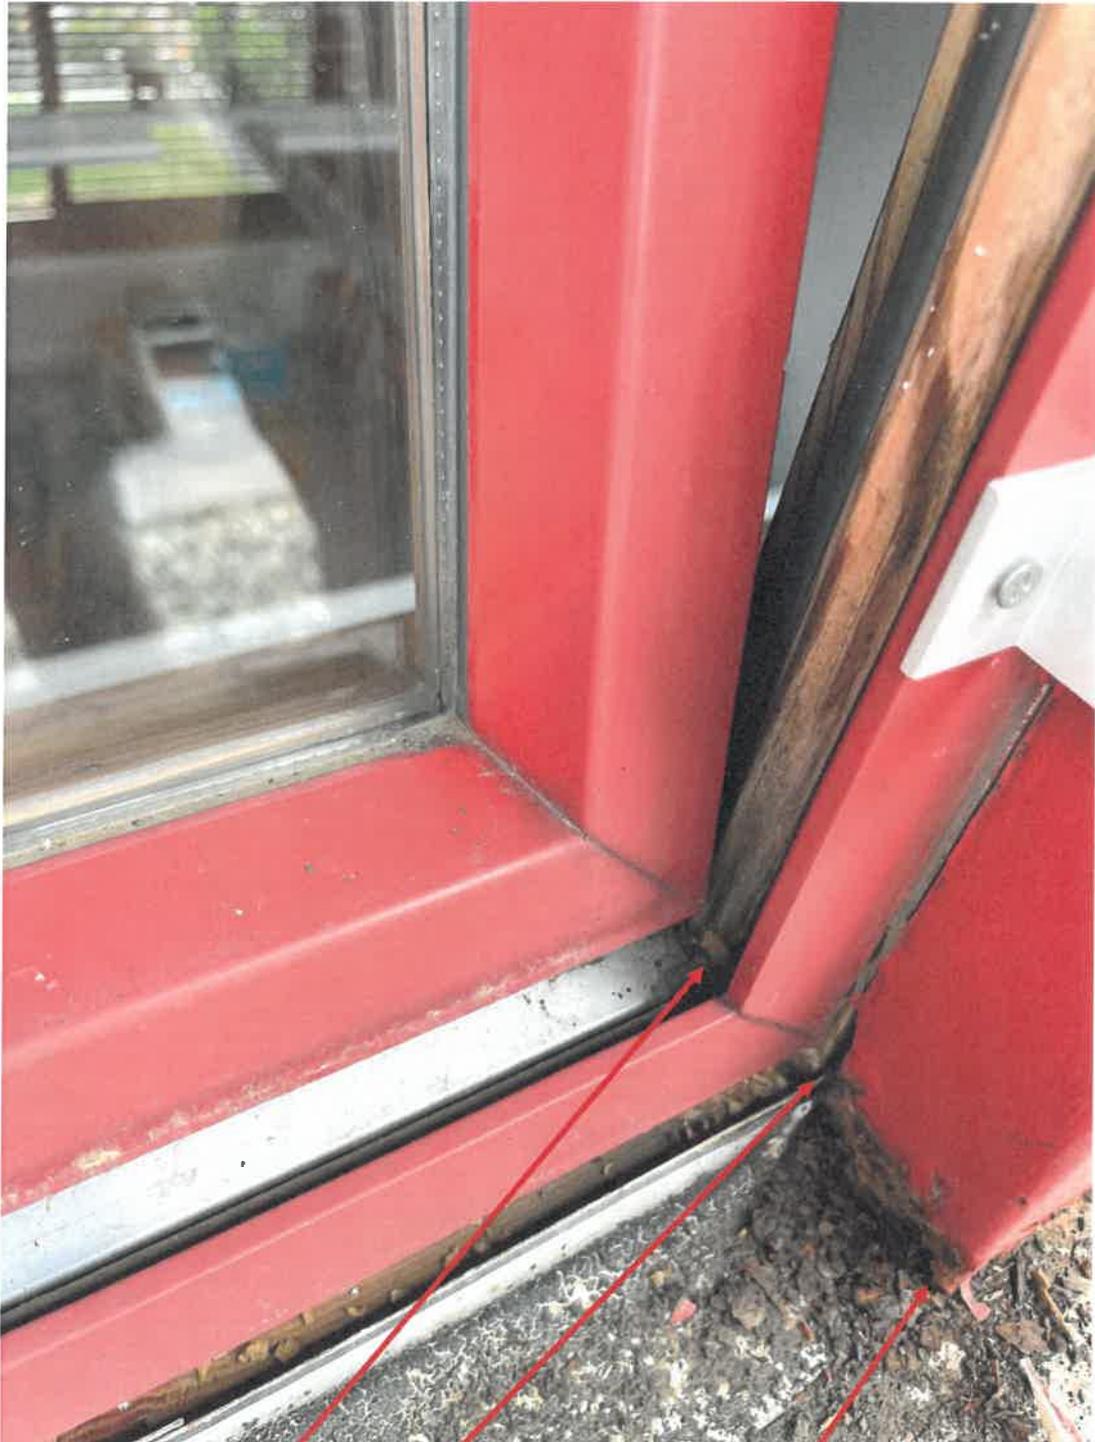
Situazione esterna serramento

Infiltrazione acqua

Lamiera di tamponamento ammalorata

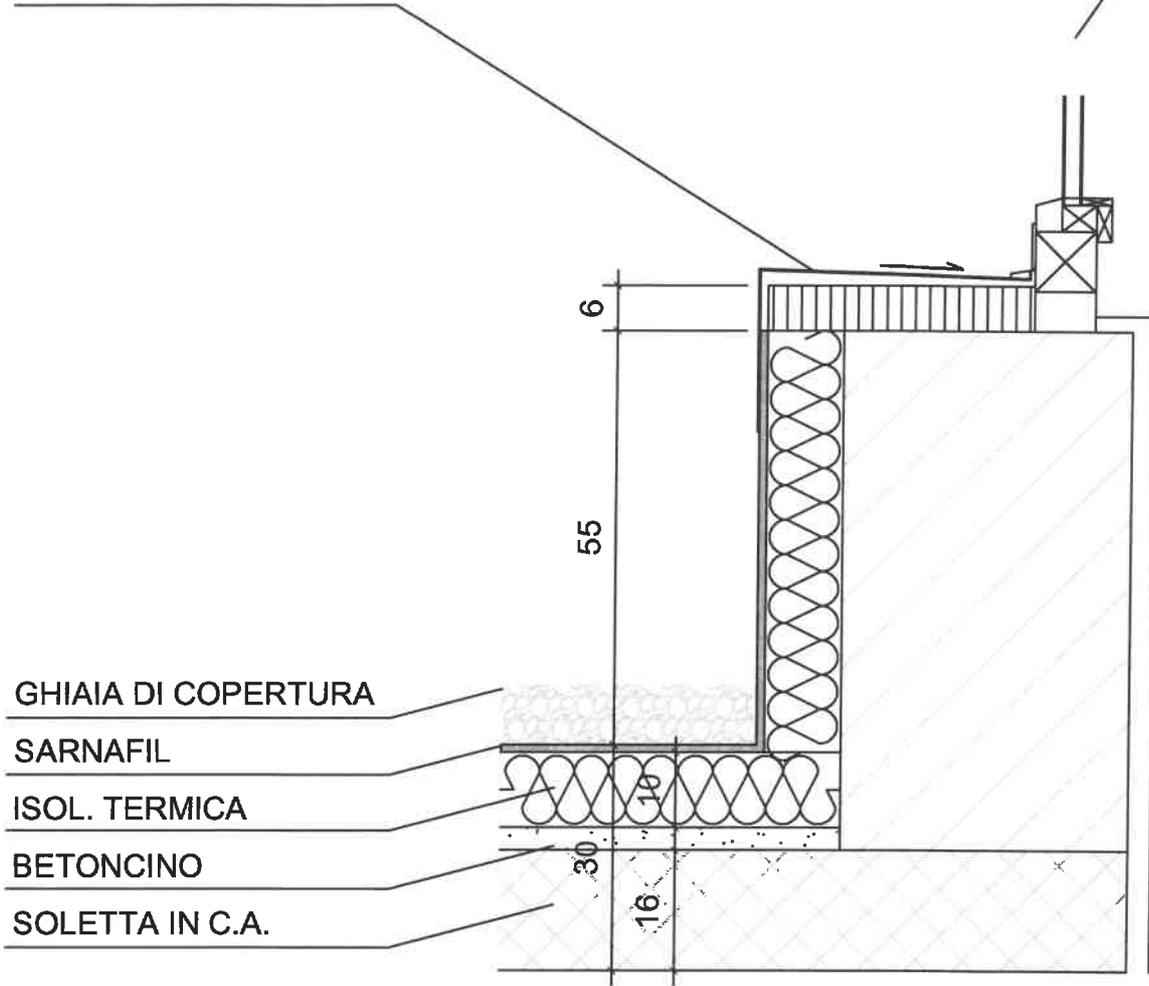
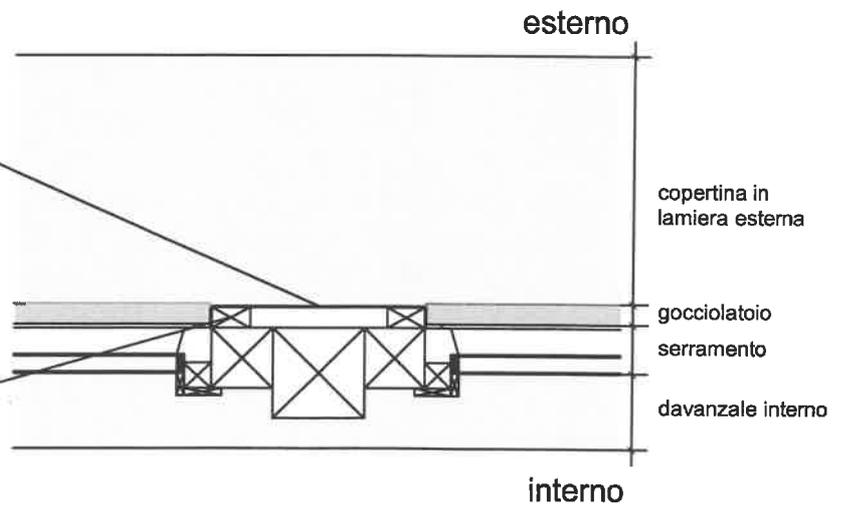
COPERTINA IN LAMIERA  
RIVESTITA CON SARNAFIL  
PEND. VERSO SERRAMENTO

LISTONI DI FISSAGGIO  
TAMPONAMENTO  
APPOGGIATI  
DIRETTAMENTE SU  
SOGLIA
