## MESSAGGIO MUNICIPALE No. 806

**MM no. 806 – Richiesta di un credito di CHF 195'000.- (IVA 8.1% inclusa) per la sostituzione dei serramenti e adeguamento tecnico causa delle infiltrazioni presso il tetto del corridoio delle scuole elementari**

## RELAZIONE TECNICA

OGGETTO: INFILTRAZIONE TETTO CORRIDOIO EST

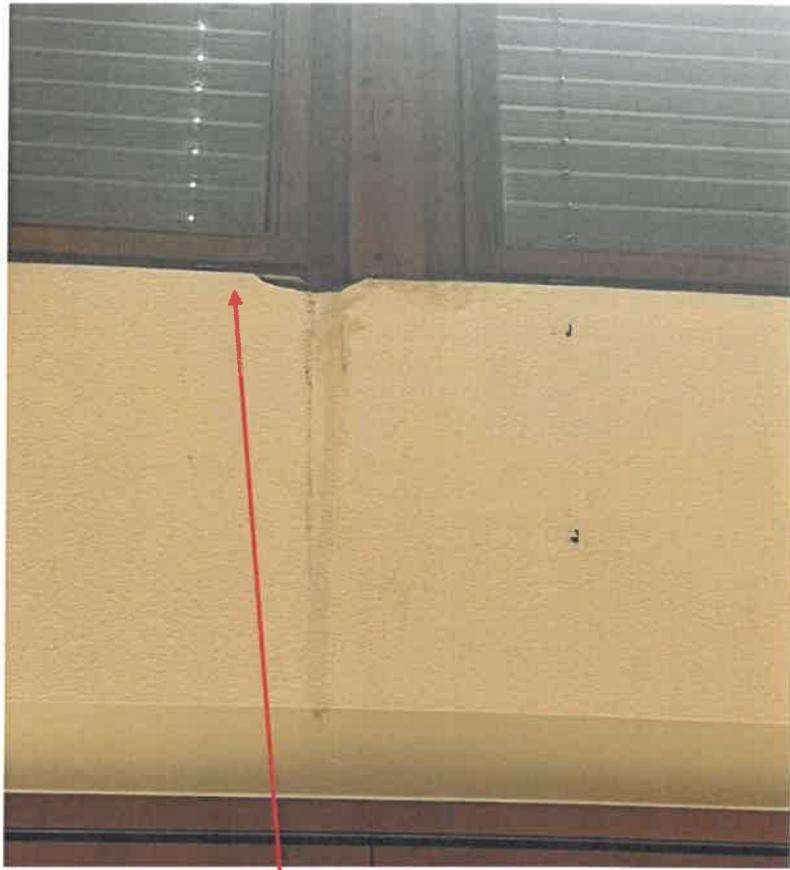
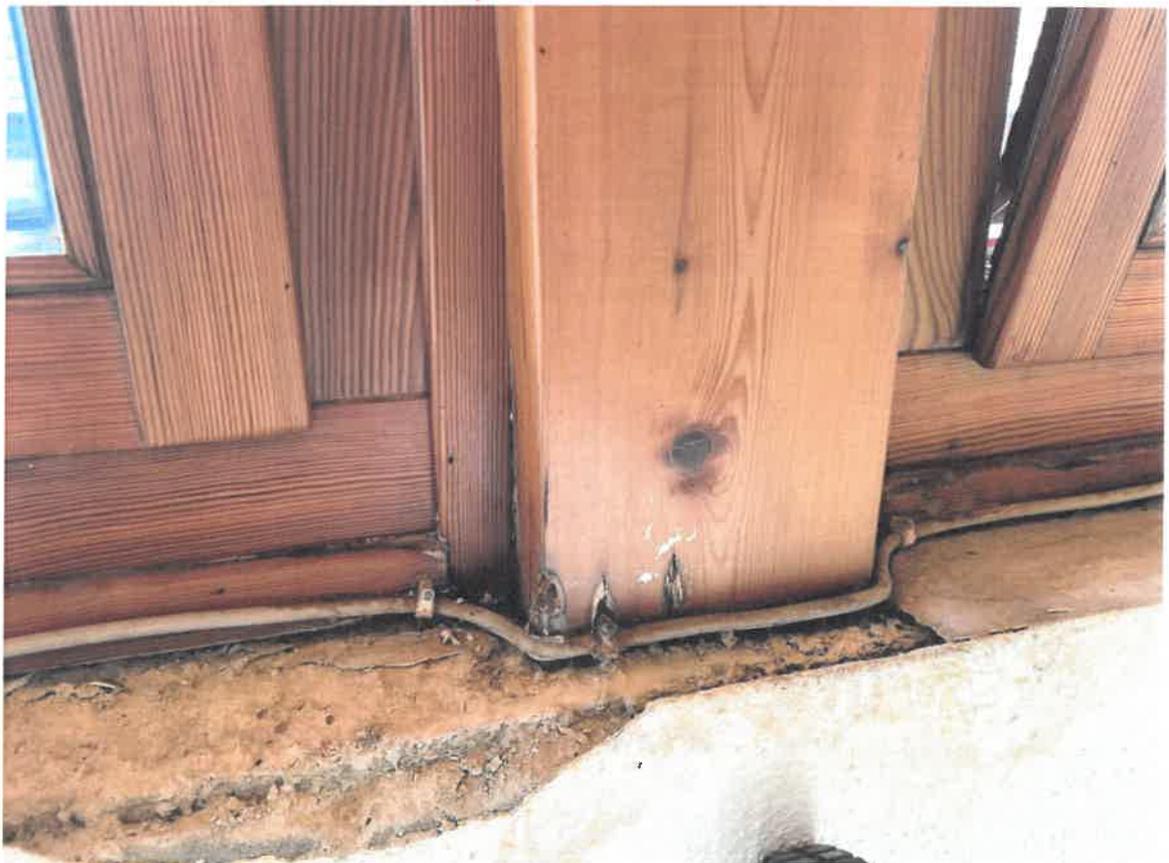
Durante varie precipitazioni più o meno intense ci è stata segnalata un'infiltrazione d'acqua presso alcune aule. L'acqua proviene dalle finestre sopraelevate delle aule che si affacciano sul corridoio est. Le finestre sono poste ad un'altezza di ca. 3.80m lungo tutto il corridoio centrale della scuola elementare. Alcuni serramenti sono a ribalta azionate elettricamente, mentre altre sono fisse.

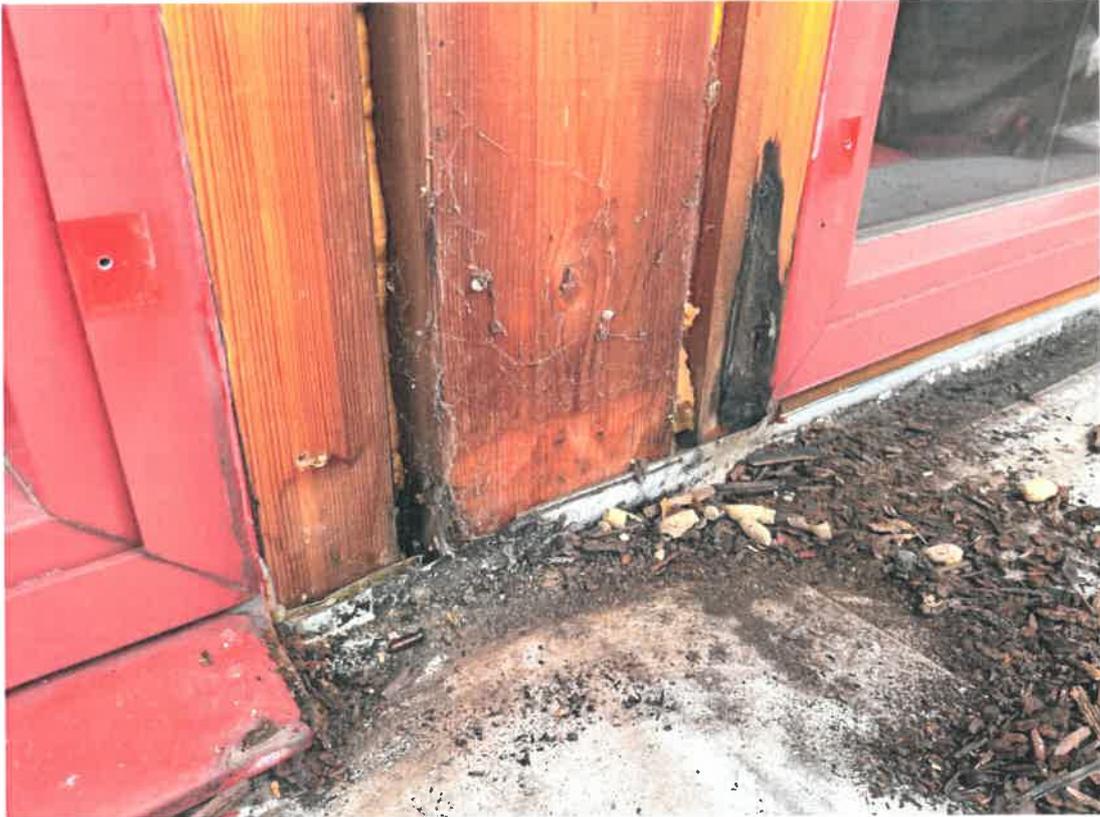
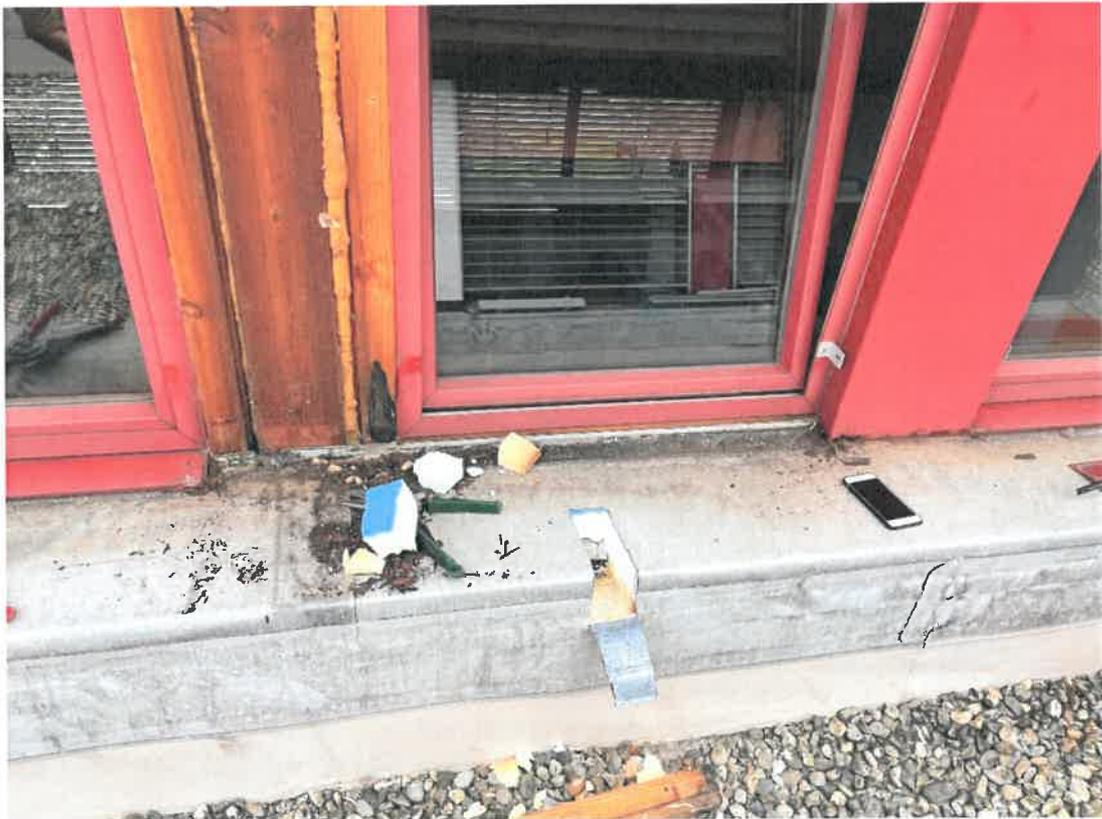
. I serramenti esistenti hanno circa un'età di 32 anni e presentano vari problemi di ermeticità, le guarnizioni sono logore e a causa dell'infiltrazione di acqua il legno inizia a deperire in vari punti. Per questi motivi abbiamo sviluppato un intervento per ovviare alla problematica di smaltimento delle acque dei davanzali apportando alcune migliorie alla struttura
